## ЭКСПЛУАТАЦИЯ, МОНТАЖ И НАЛАДКА

### Высоковольтное электрооборудование с элегазовой изоляцией: анализ аварийности и опыт эксплуатации

ОАО “Федеральная сетевая компания ЕЭС”, Москва

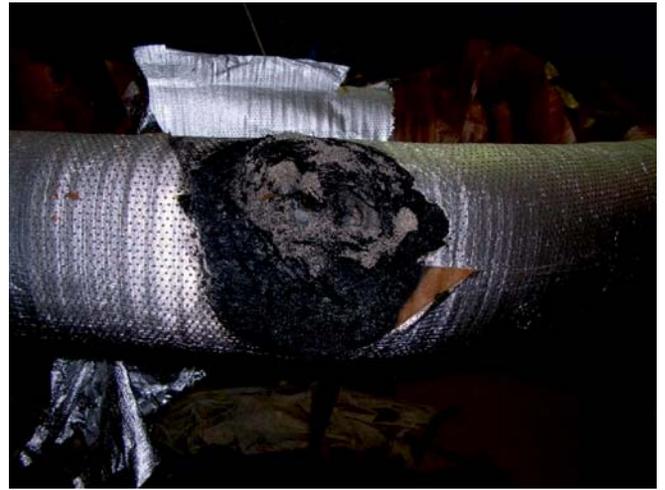
Рис. 1

Несмотря перечисленные достоинства, в процессе эксплуатации элегазовое оборудование как зарубежных, так и отечественных производителей все же подвержено отказам и повреждениям (тем более, что конструкция его внутренней активной части во многом такая же, как у оборудования предыдущих поколений). Так, в 2003 г. на одной из подстанций сибирского региона через 1 мес. после начала эксплуатации произошло разрушение трансформатора тока типа IMB-550 с последующим возгоранием. При его обследовании были обнаружены следы разрушения твердой изоляции вследствие воздействия частичных разрядов (рис. 1). Кроме этого, через 2–4 мес. в четырех трансформаторах тока после начала эксплуатации появились течи масла, в трех из них из-за повышения давления оказались деформированными корпуса.

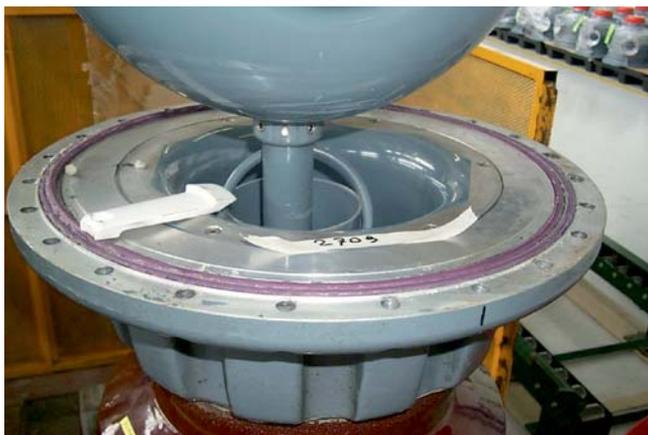
Рис. 2

Помимо указанного, повреждения высоковольтного измерительного оборудования вследствие недостаточной механической прочности элементов происходили при его транспортировке. В частности, разрушились поддерживающие экран изоляционные опоры элегазового трансформатора тока CTS-362, что обнаружилось в процессе его монтажа (рис. 2). Из-за конструктивных недостатков было отозвано экспертное заключение на трансформаторы тока типов CTS-362 и CTS-550 и введен запрет на их закупку и использование.

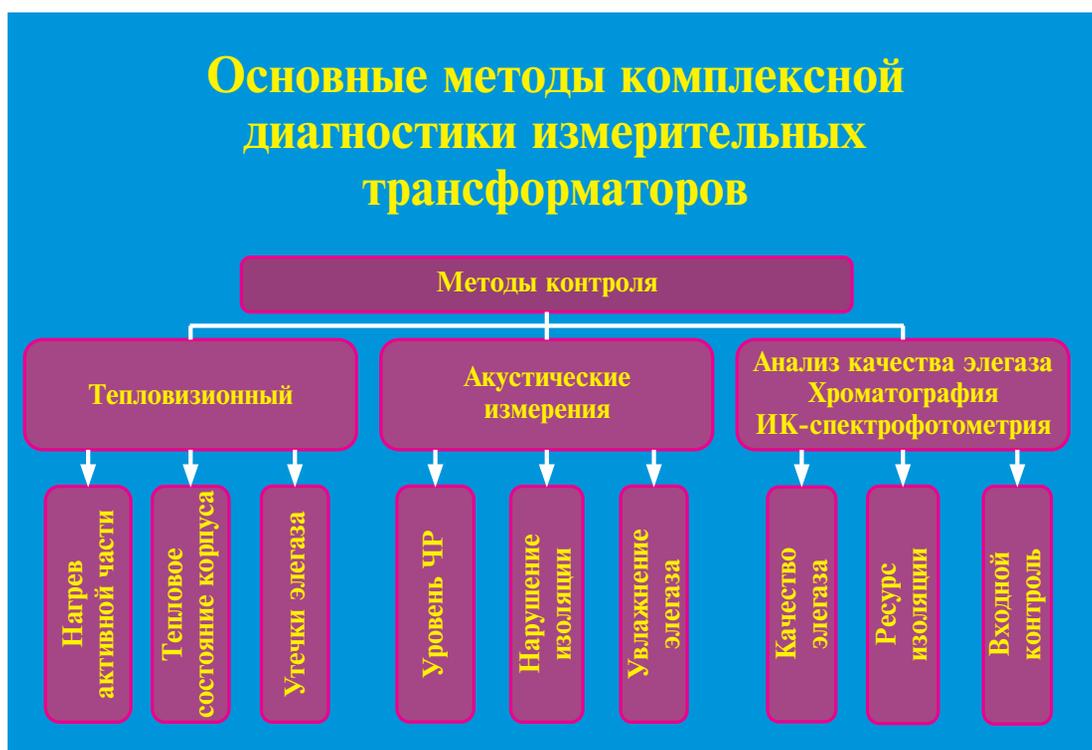
Рис. 3

На рис. 3 приведены основные методы комплексной диагностики измерительных трансформаторов с элегазовой изоляцией [3]: тепловизионное обследование, измерение акустической активности частичных разрядов в изоляции трансформаторов; анализ качества элегаза разными методами [3, 7 – 9]. В ОАО “ФСК ЕЭС” электрооборудование с элегазовой изоляцией в настоящее время находится на сервисном обслуживании, проведение диагностики планируется в будущем.

Внеплановые проверки элегазовых трансформаторов тока, проведенные в соответствии с требованиями действующей нормативной документации [1, 2], включали в себя тепловизионное обследование и измерения их акустической активности, при этом учитывали эксплуатационные характеристики трансформаторов, давление газа в корпусе, данные электрических испытаний [3 – 6].
